# QZ-602

## Neumático Incluido

## F-2

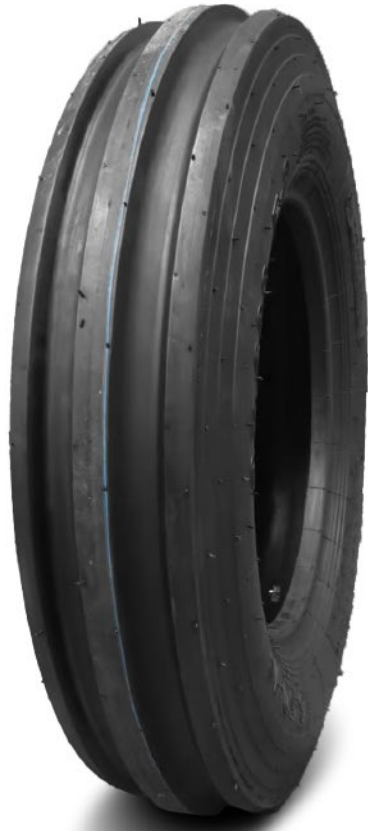
- La banda de rodamiento autolimpiante garantiza una dirección precisa y segura.
- El hombro robusto ofrece una excelente protección del costado (sidewall).
- La amplia área de la banda de rodamiento asegura una mayor vida útil de la llanta.
